Korrosionsschäden an gelöteten Plattenwärmetauschern

G. Pajonk

Materialprüfungsamt Nordrhein-Westfalen, 44287 Dortmund

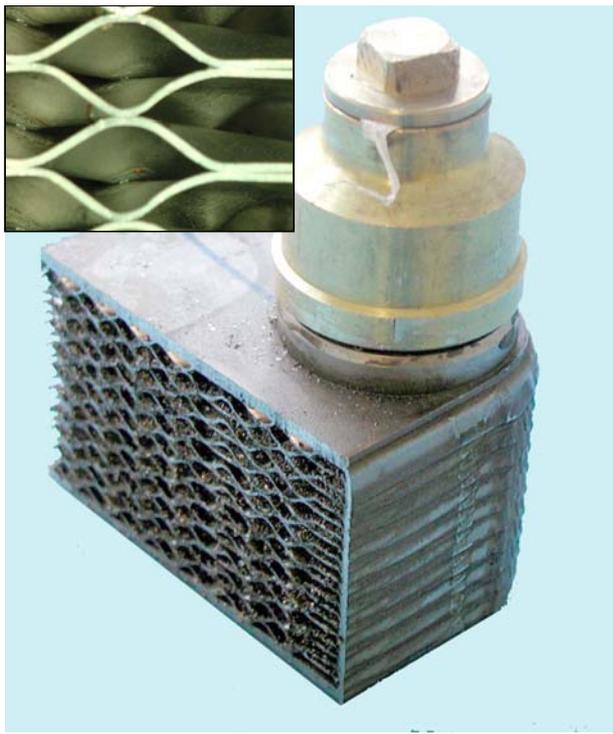
Bild 2 Anordnung der Strömungskanäle im PWT

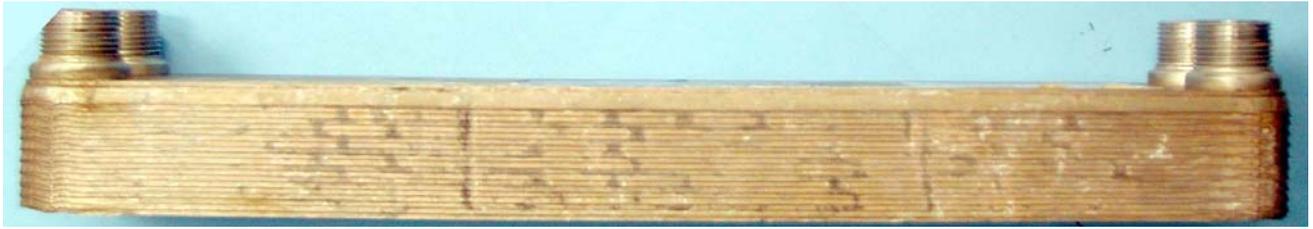
Zur Untersuchung lag der in Bild 1 dargestellte Plattenwärmetauscher vor. Er hat die Abmessungen 530 mm x 113 mm x 84 mm und ist mit vier Gewindeanschlüssen zu jeweils 1“ ausgestattet. Der Plattenwärmetauscher besteht aus 20 rautenförmig geprägten Blechen, die übereinander geschichtet und mittels Kupferlot Cu 99,9 gefügt sind (Bild 2). Beim Verlöten sind zahlreiche, gewinkelte Strömungskanäle entstanden, die je Kreislauf von unterschiedlichen Wasserqualitäten durchströmt wurden. Die Lamellen des Wärmetauschers bestehen – wie spektralanalytisch und durch konduktometrische Kontrollmessungen bestätigt wird (Tab. 1) - aus dem Stahl X5 CrNiMo 17 12 2 (Werkst.-Nr. 1.4401). Die obere und untere Abschlußplatte sowie die Zuläufe des Wärmetauschers wurden aus X5 CrNi 18 10 (Werkst. -Nr. 1.4301) hergestellt.

Bild 1 Schadhafter Plattenwärmetauscher in der Seitenansicht

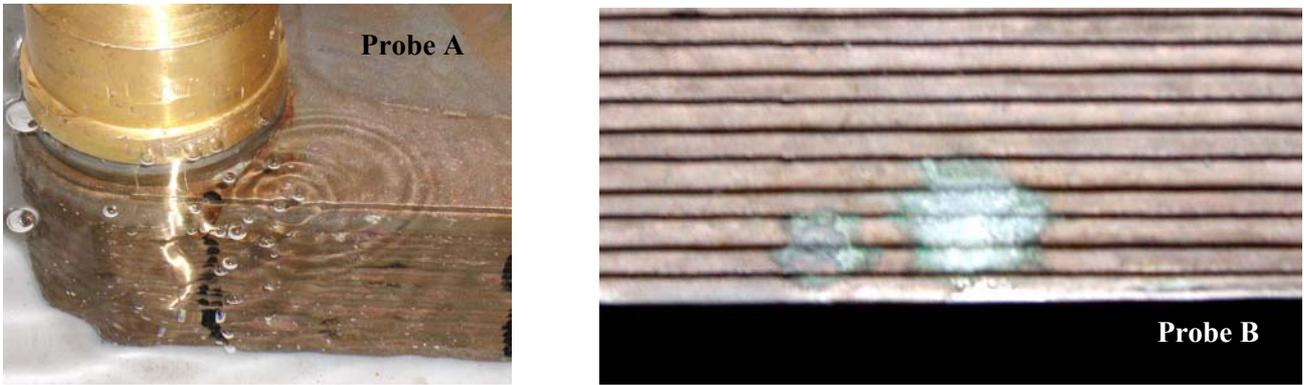
Bild 3 Leckagen am Plattenwärmetauscher

Nach dem Zerteilen wurden sich in beiden Betriebs-hälften Sedimente gefunden (Bild 3), die sich – je nach Kreislauf - in Farbe und Zusammensetzung voneinander unterscheiden (Tab. 4). Die Kanäle des Sekundärkreises enthalten größere Volumina einer grünen, kristallinen Masse, die insbesondere im Bereich des Zulaufs zahlreiche Gänge verschlossen hat (Bild 4b). Sie besteht vorzugsweise aus Wasserinhaltsstoffen in Form von Salzen des Calciums, Magnesiums, Strontiums und Bariums. Daneben sind in geringeren Konzentrationen Eisen, Chrom, Nickel, Mangan und Molybdän als Korrosionsprodukte des Stahls 1.4401 und Kupfer als Korrosionsprodukt des Lots vorhanden. Alle Salze liegen erfahrungsgemäß vor allem als Carbonate und als Sulfate vor. Außerdem ließ sich eine gewisse Menge Phosphat nachweisen, das aus der Wasserbehandlung stammt. Im Bereich der zweiten Schadensstelle existieren weniger Ablagerungen, da die Wasserin-

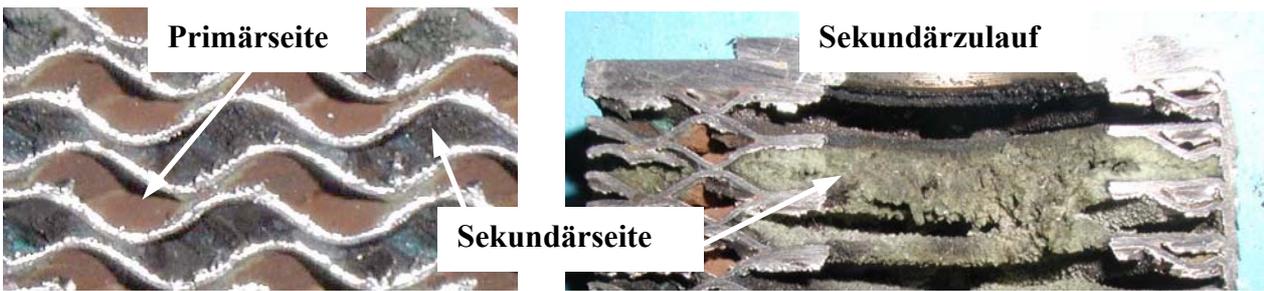
Bild 4 Ablagerungen in den Kanälen des Plattenwärmetauschers

Der Wärmetauscher wurde nach Anlieferung zunächst visuell untersucht. In der Nähe des sekundärseitigen Zulaufs wurde bei der Druckprobe eine Leckage festgestellt. Auf der anderen Seite des Wärmetauschers waren ungefähr in der Mitte Verfärbungen durch Korrosionsprodukte und Wasserinhaltsstoffe zu erkennen, die dort auf eine weitere Leckage schließen ließen (Bild 4). An beiden Stellen wurden Proben für weitere Untersuchungen entnommen.

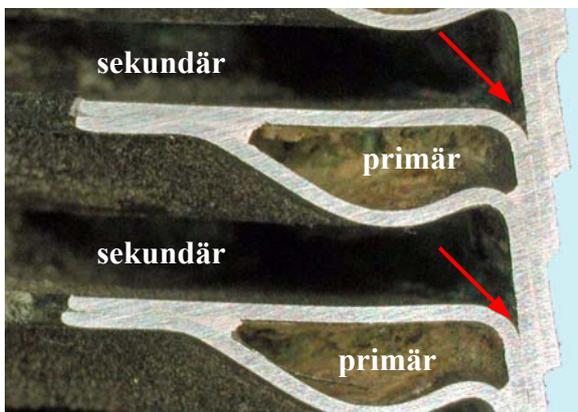
Bild 5 Materialverlust an den Lötflächen der Sekundärseite

Zur Aufklärung der Schadensursache wurden die Löt Nähte an der Außenwand des Wärmetauschers näher untersucht. Alle Nähte sind im Primärkreis vollständig mit Kupferlot gefüllt. In Bild 5 sind im Sekundärkreis hingegen deutlich trichterförmige Ankerbungen und Spalten zwischen den Stahlblechen zu erkennen, wo das Lot in der Zone zwischen den Stahlblechen fehlt. Dort sind durch Korrosion zunächst schmale Einschnitte entstanden, an denen sich das Lot von der Metallplatte gelöst hat (Bild 7). Dabei wurden Spalten zwischen den Blechen erzeugt, die – wie Bild 6 belegt – an einigen Stellen bis zur Außenseite des Wärmetauschers durchgehen können. An einer derartigen Stelle hat der Wärmetauscher versagt, so daß dort Wasser ausgetreten ist.

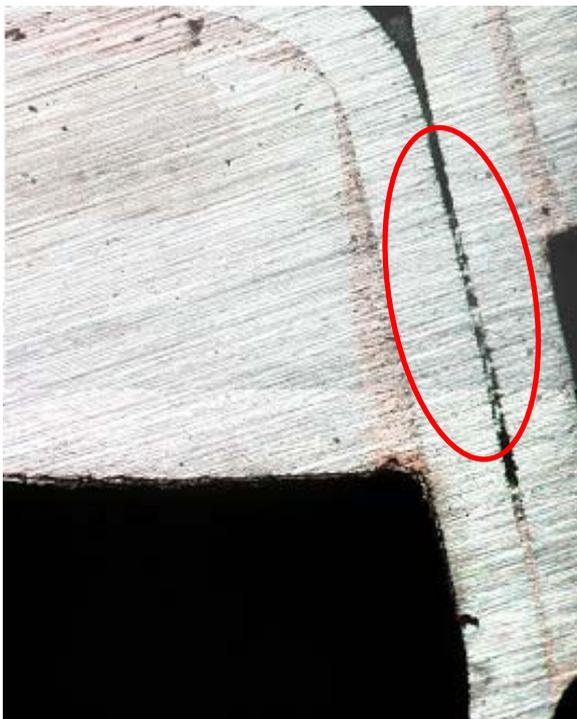
Bild 6 Kaum mit Lot gefüllte Naht an der Außenseite des Wärmetauschers

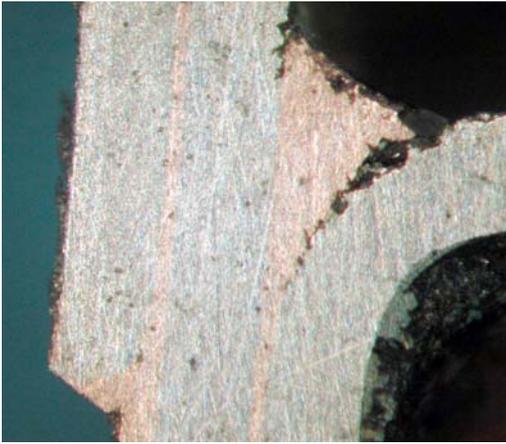
Bild 7 Beginnende Korrosion entlang der Phasengrenze Lot / Grundwerkstoff

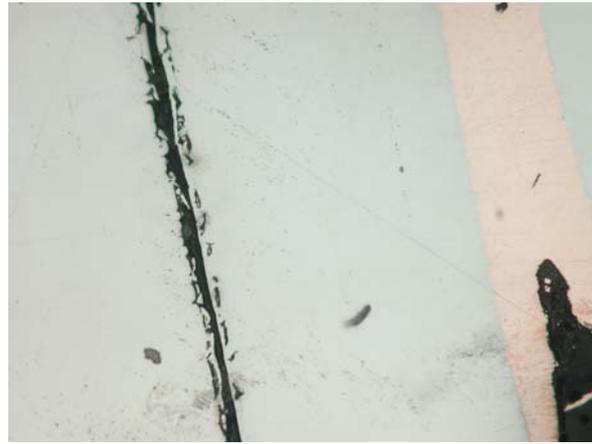
Im vorliegenden Fall wurden bevorzugt die Kanäle und Löt Nähte der Sekundärseite korrodiert. Der Korrosionsprozeß, der zum Verlust des Lots geführt hat, folgte dort der Phasengrenze zwischen Kupferlot und Stahl, wobei speziell die zum Kupferlot benachbarten Bereiche in der Wärmeeinflußzone betroffen sind (Bild 8). Im Querschliff lassen sich dort auf den Korngrenzen Carbid-Ausscheidungen nachweisen (Bild 9). In den Spalten, wo kein Lot mehr existiert, ist am Stahlblech interkristalliner Kornzerfall sichtbar, der entlang der Korngrenze bis ins Innere des Stahls fortgeschritten ist. Hierdurch ist die Haftung zwischen den Platten verloren gegangen. Auf der Sekundärseite werden auch außerhalb der Naht, insbesondere in den Verformungszonen des Stahls weitere Stellen mit interkristalliner Korrosion beobachtet (Bild 10). Von dort geht vereinzelt Spannungsrißkorrosion aus, die nach außen verläuft und die Außenseite des Wärmetauschers erreicht (Bild 11).

Beim aktuellen Schaden verlaufen die Schädigungen *in der Wärmeeinflußzone parallel zur Löt Naht*. Die Trennung zwischen Lot und Stahl wurde dort durch interkristallinen Kornzerfall am Stahl ausgelöst. Außerhalb der Löt Naht – insbesondere an Stellen, an denen das Blech stärker verformt ist, konnten weitere Schäden durch interkristalline Korrosion nachgewiesen werden. Im Querschliff ließen sich auf den Korngrenzen in der Wärmeeinflußzone Ausscheidungen nachweisen, bei denen

Bild 8. Interkristalliner Kornzerfall der Wärmetauscherplatte neben der Naht

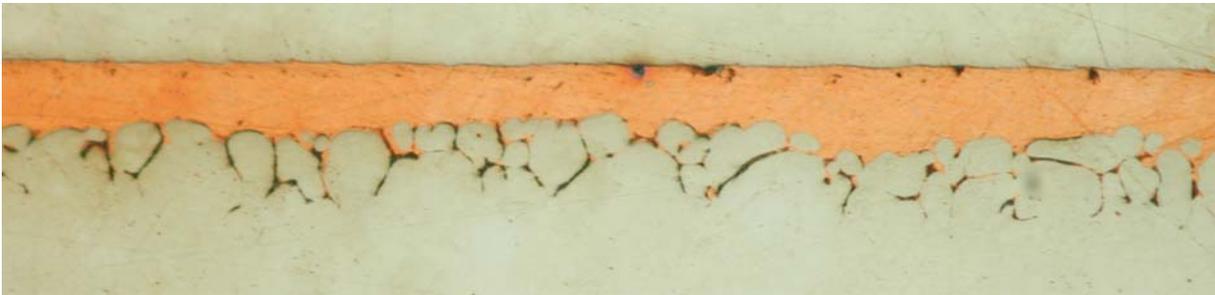
Bild 9 Sondercarbide auf den Korngrenzen in der Wärmeeinflußzone der Lötnaht

es sich um Chromcarbide handelt. Sie haben den Stahl, aus dem die Platten des Wärmetauschers bestehen, für interkristalliner Kornzerfall sensibilisiert. Die Lamellen des Wärmetauschers bestehen aus dem Stahl X5 CrNiMo 17 12 2 (Werkst.-Nr. 1.4401). Dieser Werkstoff ist wegen seines Kohlenstoffgehalts von 0,05 Gew.% nicht gegen interkristalline Korrosion beständig. Wie das ZTS-Diagramm für 18-10-CrNi-Stähle (Bild 12) belegt- reichen beim 1.4401 bereits relativ kurze Glühzeiten von 10 Minuten aus, um Carbide auszuscheiden und ihn für interkristalline Korrosion zu sensibilisieren. Im vorliegenden Schadenfall ist die Sensibilisierung beim Verlöten der Stahlbleche mit dem Kupferlot Cu 99,9 eingetreten. Sobald sich der Stahl im Temperaturintervall zwischen 500°C bis 900°C befindet, wandert Kohlenstoff an die Korngrenzen und wird dort als Chromcarbide chemisch gebunden. Zugleich verarmen die zur Korngrenze benachbarten Bereiche an Chrom und werden selektiv korrodierbar. In einem entsprechenden Korrosionsmedium wird das Korn zur großflächigen Kathode, die relativ kleine Korngrenze zur Lokalanode, Diese wird bei relativ hoher Stromdichte mit hoher Korrosionsgeschwindigkeit aufgelöst. Dieser Vorgang endet letztlich mit dem Verlust des Kristalls. Da beim 1.4401 bereits 10 min für eine Sensibilisierung ausreichen, ist eine hinreichend lange Wärmebehandlung sehr wahrscheinlich. Reines Kupfer schmilzt bei 1083 °C. Daher wird das kritische Temperaturintervall zwischen 500°C bis 900°C beim Löten des Wärmetauschers zweimal durchfahren. Im vorliegenden Fall wird davon ausgegangen, daß insbesondere die Abkühlgeschwindigkeit zu Lasten der Verweilzeit im kritischen Temperaturfenster verringert wurde, um ein Abreißen des Lots von den Platten als Folge thermo-mechanische Spannungen beim zu schnellen Abkühlen zu verhindern.

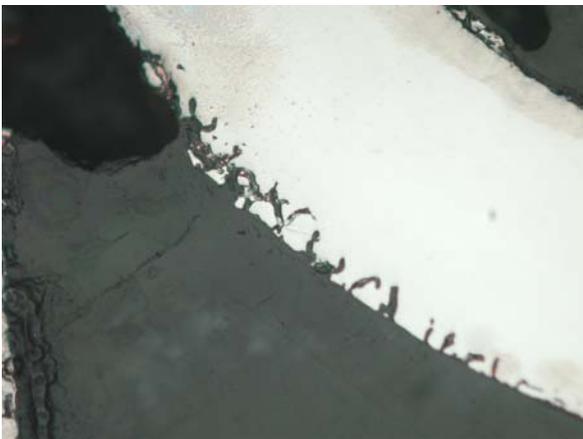
Bild 10 Interkristalliner Kornzerfall der Wärmetauscherplatte im Sekundärkreis außerhalb der Fügezone

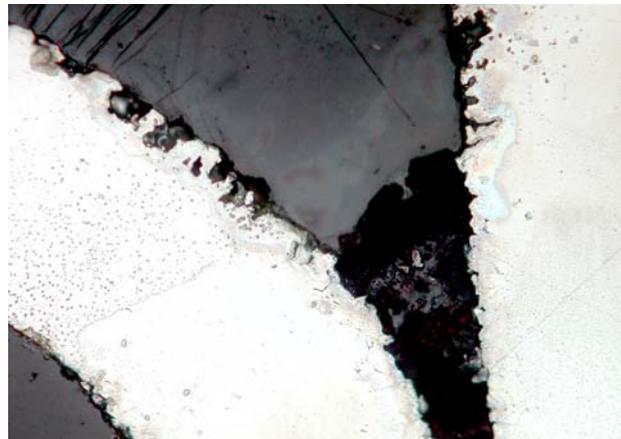
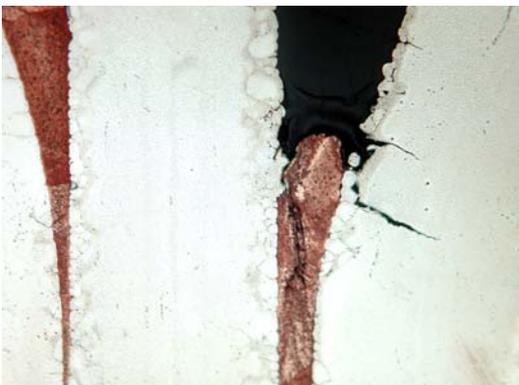
Bild 11 Korrosionsspannungsrisse in der Verformungszone der Bleche

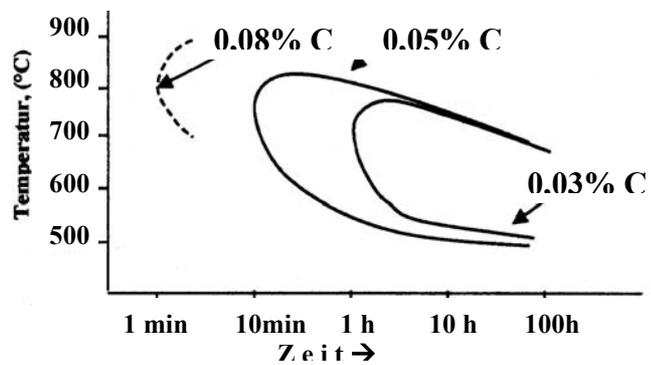
Bild 12 Zeit-Temperatur-Sensibilisierungs-Diagramm für 18-10 CrNi-Stahl mit verschiedenen Kohlenstoffgehalten

Sinnvoller ist es, nur entsprechend voll für Trinkwasser geeignete Bauteile anzubieten. Der Plattenwärmetauscher wurde im vorliegenden Fall aus einem kohlenstoffhaltigen Stahl gefertigt, der fertigungsbedingt für interkristalline Korrosion sensibilisiert werden konnte. Schäden der vorliegenden Art, bei denen interkristalline Korrosion entsteht, lassen sich daher nur durch Verwenden kohlenstoffärmerer Stahlqualitäten sicher vermeiden, bei denen das verminderte Angebot an segregationsfähigem Kohlenstoff zur Verlängerung der Sensibilisierungsdauer führt. Kohlenstoffärmere Stahlsorten, sog. LC- Qualitäten (low carbon) sowie titan- und nioblegierte Stähle, die Kohlenstoff feinverteilt im Gitter als Titancarbid oder Niobcarbid binden, sind wesentlich schwerer für IK zu sensibilisieren. Zu diesen Sorten zählt beispielsweise der Stahl X2 CrNiMo 17 12 2 (Werkst.-Nr. 1.4404), dessen Kohlenstoffgehalt mit max. 0,03 Gew.% wesentlich geringer als beim 1.4401 und bei dem die Sensibilisierungsdauer mehr als 1 h beträgt.
